# DLE Midtnett Juni 2024

# Prioritere solcelleanlegg 2024

# Felles sjekkliste for Solcelleanlegg

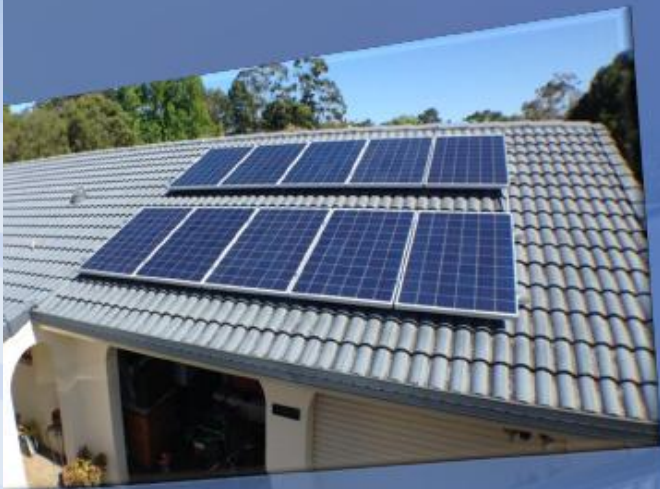
ON-GRID

# Hvilke solcelleanlegg

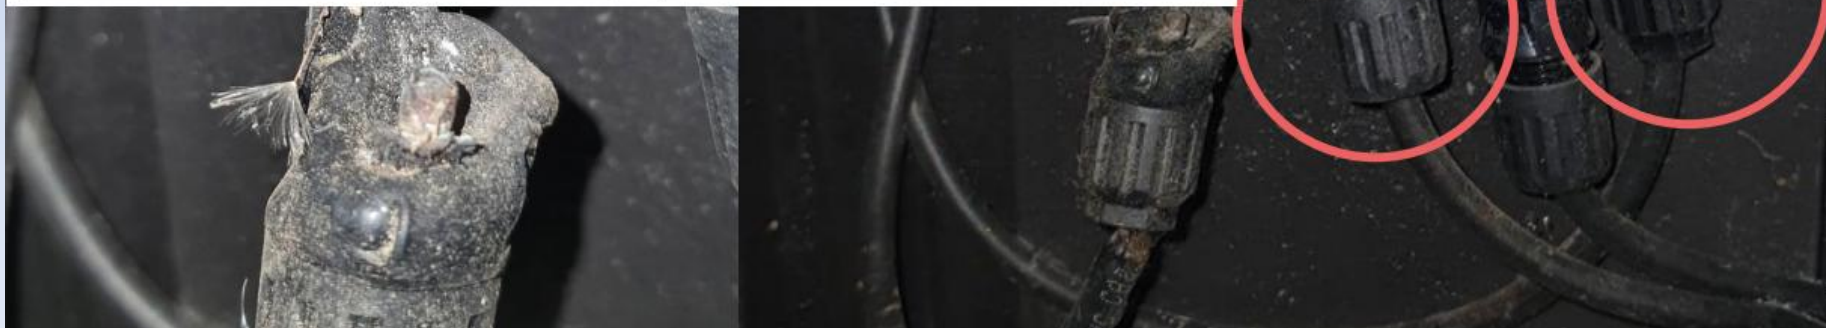
# DC-Kontakt

Skisser fra Stäubli Electrical Connectors AG

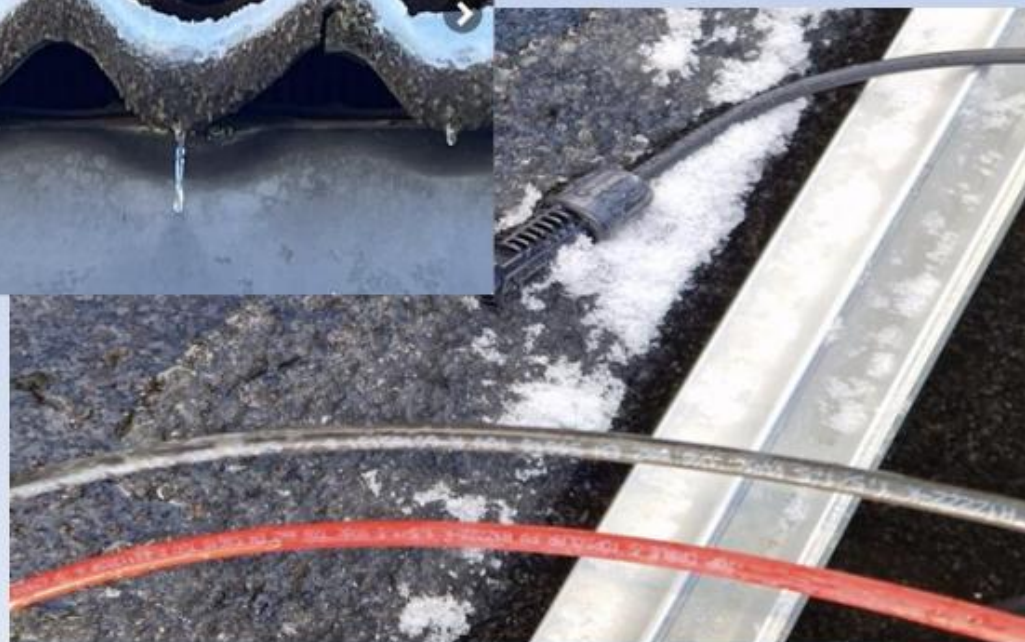
# Fuktighet

- Inn i DC kabel?
- Inn i DC koblinger (MC4)?
- Korrosjon?
- Varmgang?
- Brann?

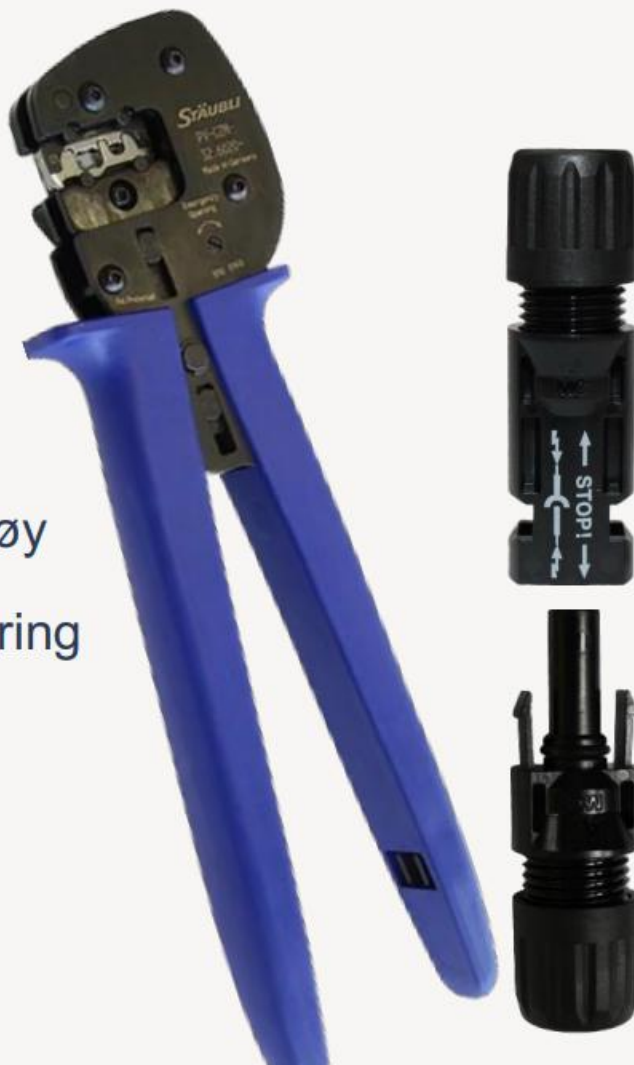
# DC-Kontakt

## DC-KONTAKTER

- Lik type og fabrikant
- Rett termineringsverktøy
- Værforhold ved montering
- Fukt/kondens
- Utsatt for lysbue

Avklar med produsent av DC-kontakter hvilke termineringsverktøy som kan benyttes

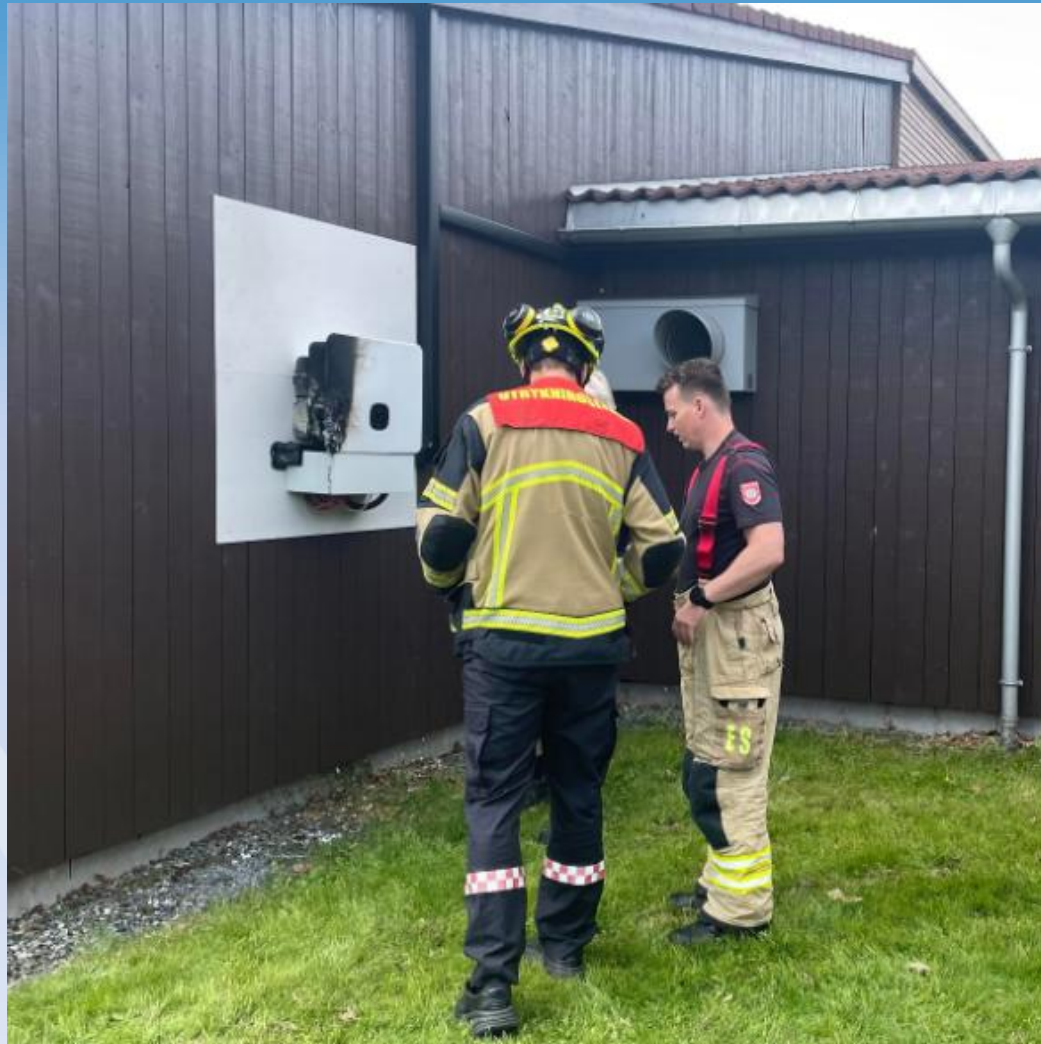
# Montering av inverter

Avstand til brennbart materiale ( NEK 400-2022 ) og hensyn til lufting/kjøling ?

fig5.2 Mounting dimensions for an inverter

fig5.1 Installation diagram

➤ In order to ensure the normal operation of the machine and the convenience of personnel operation, please pay attention to provide sufficient clearance for the inverter. Please refer to the figure below:

Direction	Minimum clearance (mm)
Above	300
Under	500
Both sides	500
Forward	300

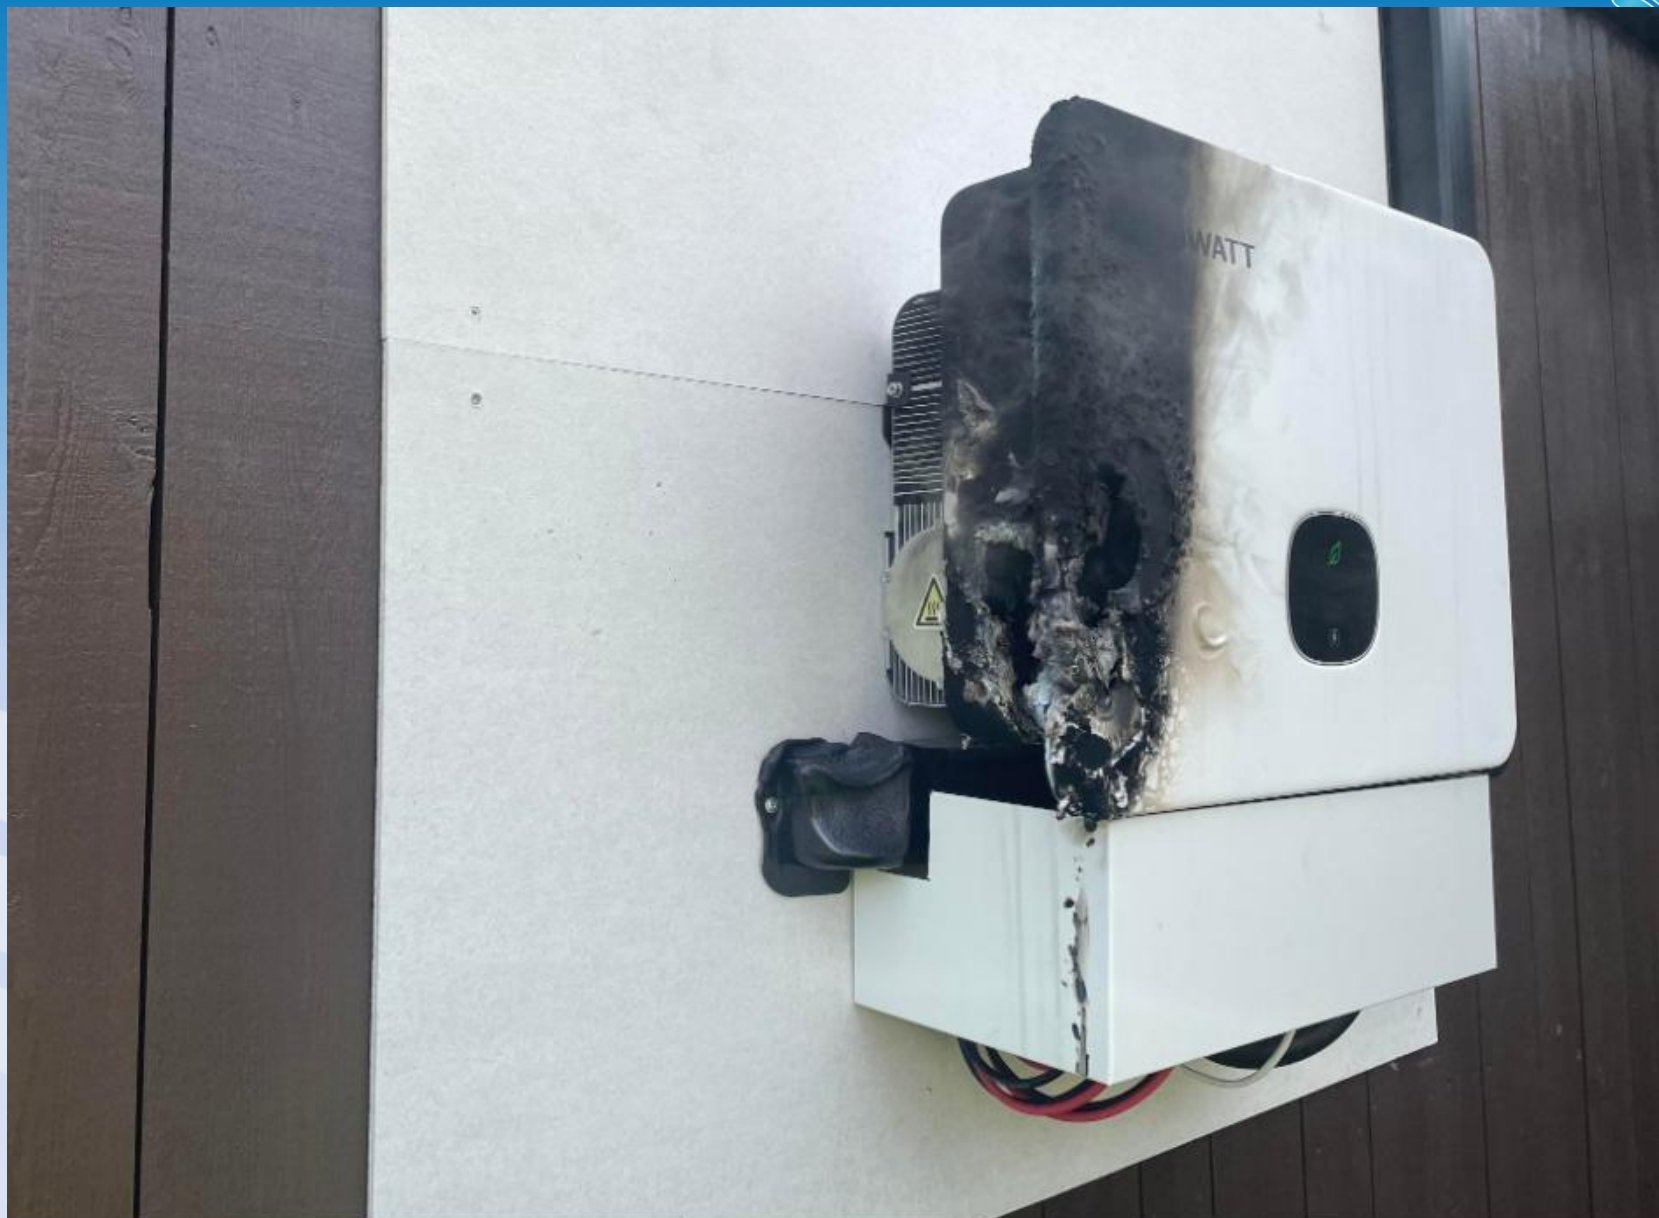
FEIL: Styringsskapet tok fyr av seg selv. Trolig er det snakk om en teknisk feil, i følge brannvesenets utrykningsleder. Foto: Jenny
